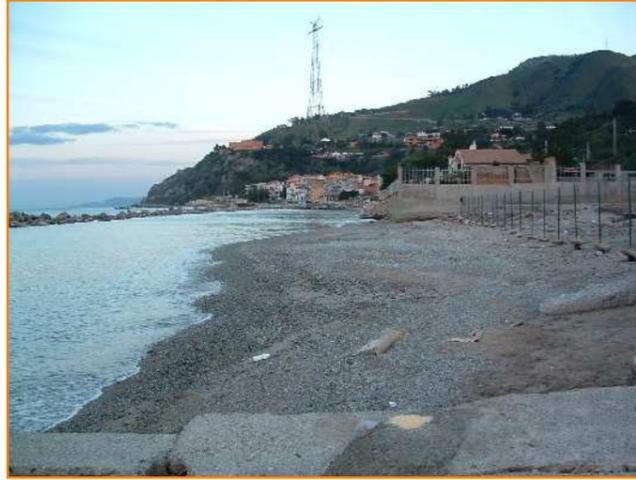
**Foto 27**  
 Area demaniali soggette a ripascimento, con previsione di libera balneazione. Accesso pedonale, attraverso il sottopasso FF.SS., dalla Via Italia. Assenza di servizi a rete.

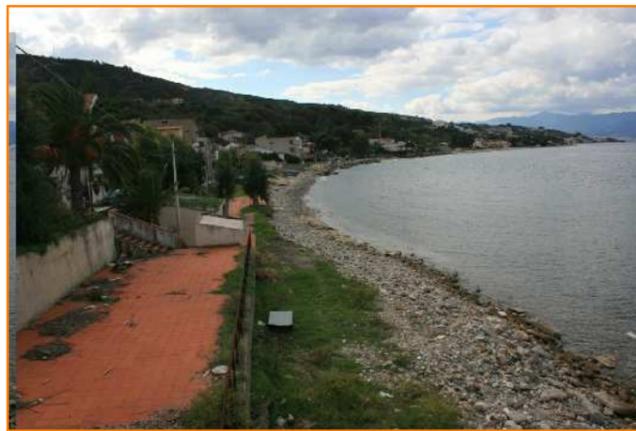
**Foto 28**  
 Area demaniali soggette a ripascimento, con previsione di libera balneazione. Accesso pedonale, attraverso il sottopasso FF.SS., dalla Via Italia. Assenza di servizi a rete.

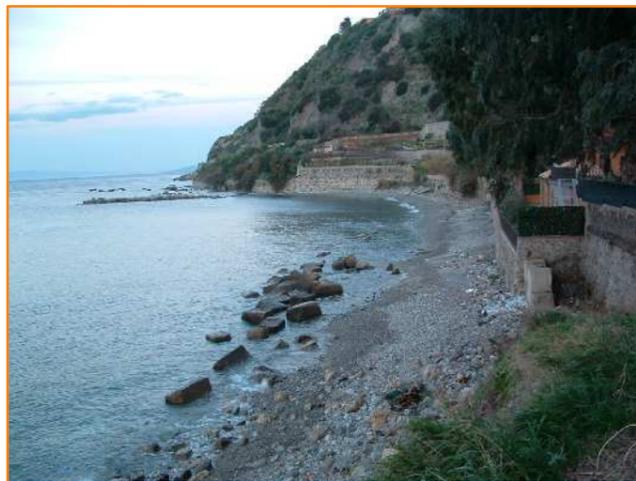
**Foto 29**  
 Area demaniale soggetta a forte erosione in prossimità della foce del Torrente S.Trada. Accesso dalla strada che costeggia il torrente. Assenza di servizi a rete.

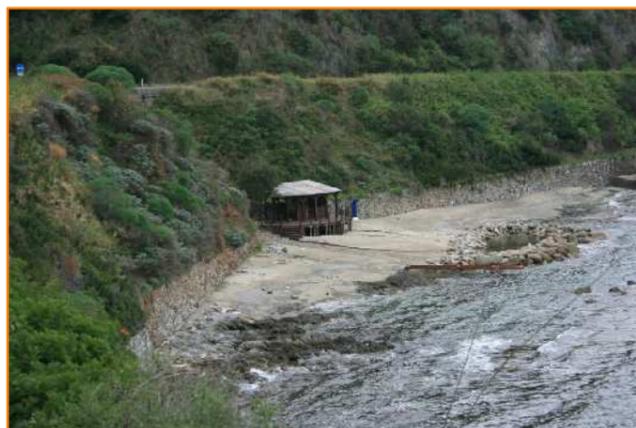
**Foto 30**  
 Area demaniale soggetta a forte erosione, con accesso privato dalla SS.18, già in concessione al Grande Albergo Miramare. Assenza di servizi a rete.
